DISPOSITIVO DE FECHAMENTO DE TREMONHAS EM VAGÕES COM RETORNO NA QUALIDADE DE VIDA DE TRABALHADORES EM INDÚSTRIA DE FERTILIZANTES

RESUMO: O presente estudo tem como objetivo demonstrar os benefícios na qualidade de vida de trabalhadores com a implantação de um dispositivo de fechamento de tremonhas em vagões com a finalidade de mitigar o risco ocupacional o qual o trabalhador é submetido. A metodologia direciona-se a um estudo de caso realizado em uma indústria de fertilizantes, localizada em Uberaba, MG, envolvendo trabalhadores do setor de manutenção expostos a riscos de acidentes e riscos ergonômicos. Diante de estudos realizados e inspeções feitas pela equipe de manutenção da indústria, foi possível averiguar que além do esforço excessivo para o manejo e troca das alavancas no fechamento das tremonhas, os trabalhadores estavam sujeitos a acidentes. Assim, a prioridade das ações da equipe de manutenção foi de realizar uma melhoria no dispositivo de alavancas que era acionado de forma pneumática para o fechamento das tampas dos vagões de forma semiautomática. Os resultados apontaram diminuição de ocorrências de acidentes de trabalho envolvendo os trabalhadores após o descarregame

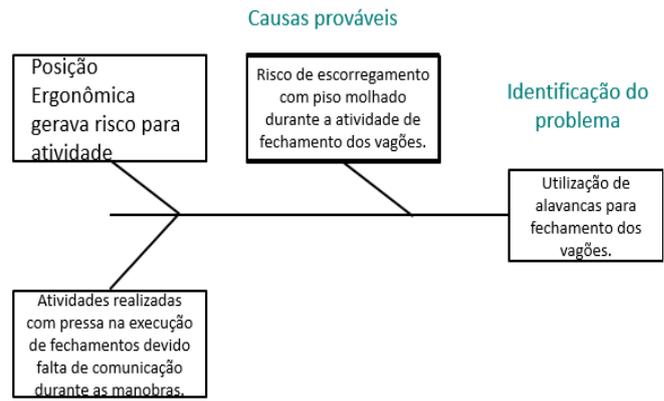
Figura 1 – Diagrama Ishikawa – Problema e Causas

Sendo destacado o risco de acidentes com alavancas, foi utilizada a ferramenta Diagrama de Ishikawa ou Espinha de Peixe para poder descrever o problema e as causas prováveis (Figura 1).

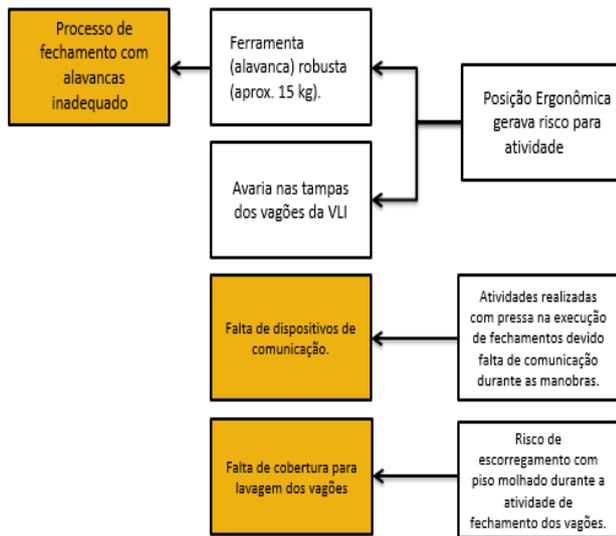
Figura 2 – Diagrama de Árvore – causas

Com relação à execução do fechamento das tremonhas dos vagões, foram analisadas as três causas, criando-se um Diagrama de Árvore no qual o que gerava a ocorrência destas causas. Culminando em três situações: processo de fechamento com alavancas inadequado (ergonomia inadequada); falta de dispositivos de comunicação; falta de cobertura para lavagem dos vagões (Figura 2).

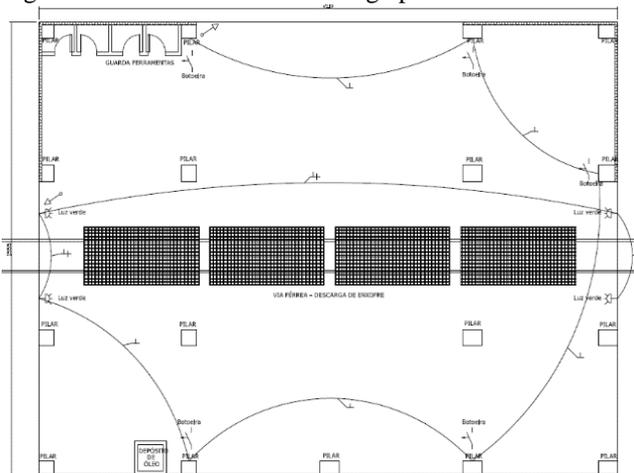
Figura 4 – Planta da cobertura do galpão

Na execução da etapa *Plan* (planejamento) do ciclo PDCA foi realizado um projeto de engenharia (Figura 4) de cobertura para o galpão dos vagões para evitar os riscos com a lavagem do local.

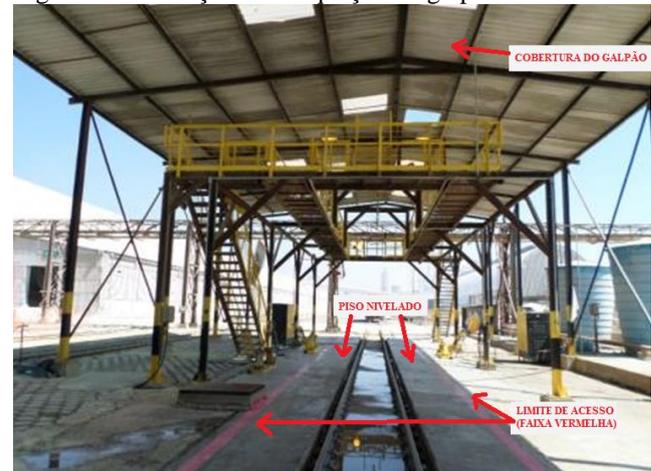
Figura 5 – Execução da adequação do galpão – linha férrea

Como mostra a Figura 5, tem-se a execução da melhoria do Galpão, onde se pode ver o perímetro de toda a extensão da via férrea por onde passam os vagões de enxofre com a cobertura e as áreas de rodagem com o piso nivelado e o limite de acesso demarcado por faixas vermelhas.

Portanto, para o problema da falta de cobertura do lavador, piso desnivelado e sem demarcações de segurança, foi instalada uma cobertura no lavador e feito nivelamento de todo piso e demarcado limite de acesso da composição.

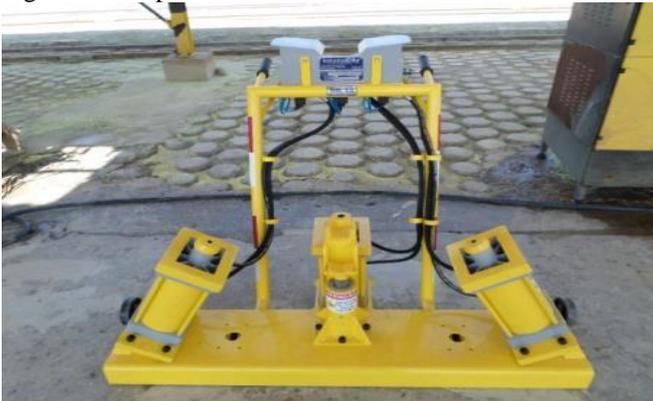
Figura 6 – Dispositivo de fechamento das tremonhas

Quanto ao problema de ergonomia inadequada, a solução foi um dispositivo de fechamento das tremonhas dos vagões (Figura 6).

Nesta fase do planejamento também foi projetado um dispositivo para fechamento, primeiramente, sendo testado apenas com pistões laterais. Sendo os testes realizados positivos, acrescentou-se um terceiro pistão e

corrigido ângulo de incidência para contato com a tampa, juntamente foram confeccionadas sapatas ajustáveis, para melhor contato e contribuição para manter integridade do vagão.

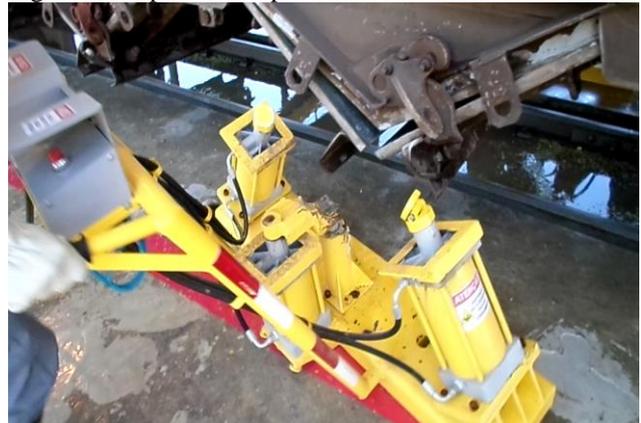
Figura 8: Dispositivo implantado

A troca passou a ser, portanto, pelo dispositivo acionado de maneira pneumática, para o fechamento das tampas dos vagões de forma semiautomática (Figura 8).

Com a troca os trabalhadores deixaram de realizar esforço excessivo, com o uso das alavancas que eram robustas e pesavam aproximadamente 15 kg.

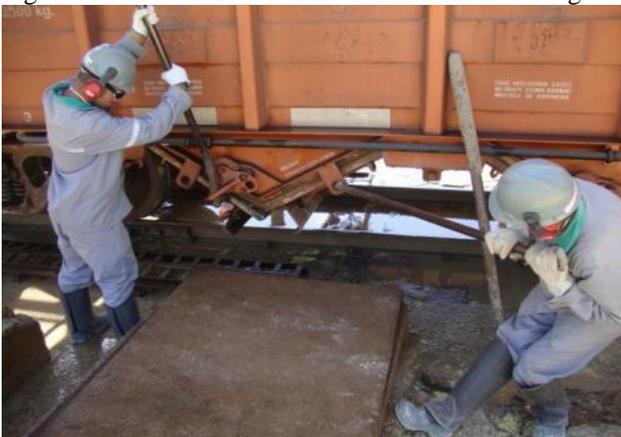
Figura 7 – Fechamento manual das tremonhas do vagões

O primeiro, e provavelmente, o mais significativo dos resultados encontrados foi que o fechamento do vagão passou a ser mecanizado (com o dispositivo de fechamento). Com isso, os operadores de descarga dos vagões deixaram de executar manualmente este trabalho, conforme Figura 7.

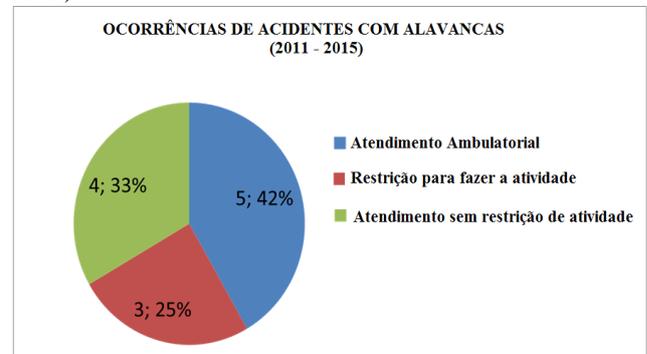
Gráfico 1: Ocorrências de acidentes com alavancas (2011-2015).

Os acidentes com as alavancas de modo geral foram reduzidos a zero em 2016. O total de ocorrências nos anos de 2011 a 2015 foram de 12 acidentes. Cujos procedimentos foram: Atendimento ambulatorial (5; 42%); Restrição para fazer a atividade (3; 25%); e, Atendimento sem restrição para atividade (4; 33%) conforme Gráfico 1.
