ADEQUAÇÃO DO SISTEMA DE TRANSBORDO DO TANQUE DE ALIMENTAÇÃO DE CALDEIRA AQUATUBULAR

ADEQUACY OF THE TRANSSHIPMENT SYSTEM OF THE AQUATUBULAR BOILER FEED TANK

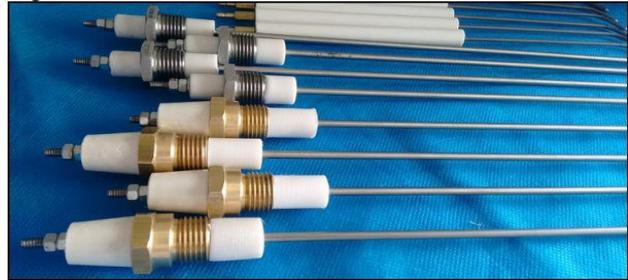
Figura 1: Sensor de Nível

- 5 hastes de eletrodo de nível de água para caldeira ϕ 6 mm x 400 mm , rosca $\frac{1}{2}$ " BSP em latão (Figura 1).
- 1 Relê controlador de nível BS16 - *Sitron*
- 30 metros de cabo flexível 4x1 mm² *poliron* (blindado) – *Prysmian*.

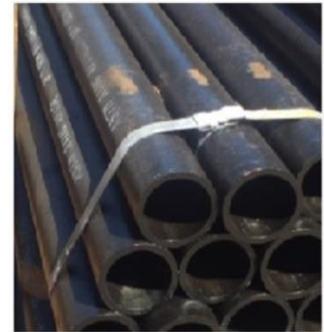
Figura 2: Materiais da Tubulação

- 2 curvas A/C ϕ 3" - 90° ASTM A234 SCH 40, ANSI B16-9, sem costura, forjada, ponta biselada p/solda (Figura 2-A)
- 8 metros, de tubo A/C ϕ 3" - ASTM A53 SCH 40, GR B, sem costura, ponta biselada para solda (Figura 2-B).

A) Curva A/C

B) Tubos A/C

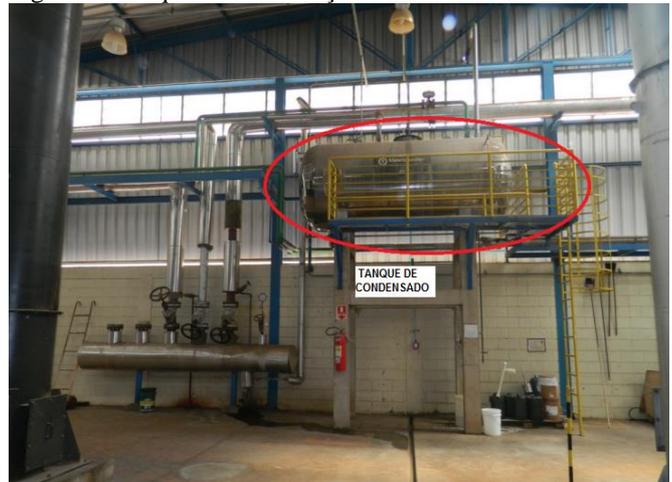
Figura 3: Tanque de alimentação da caldeira

Na Figura 3 pode-se observar o tanque na parte superior direita.

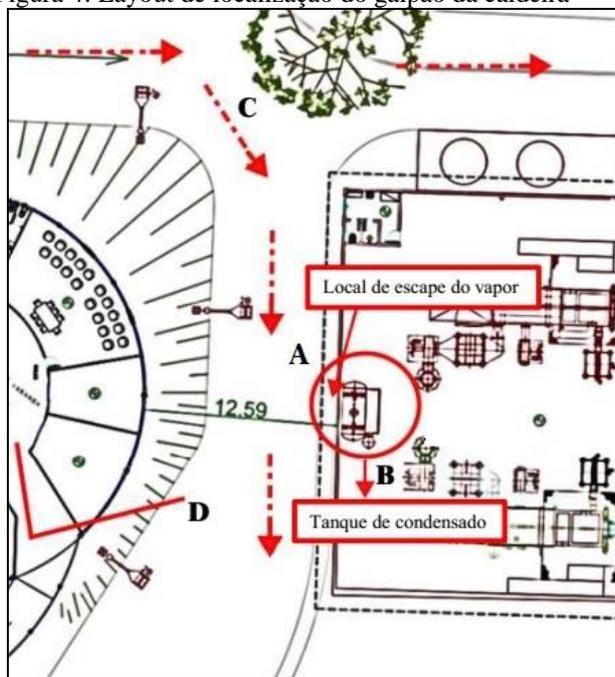
Figura 4: Layout de localização do galpão da caldeira

Na Figura 4 tem-se o layout da localização do galpão da caldeira, podendo-se identificar: A) o local de escape do vapor; B) a localização do tanque de condensado; C) área externa onde transitam os caminhões de carga da empresa e os colaboradores para acesso interno aos escritórios de engenharia e processos; e D) referente ao ambiente de entretenimento dos colaboradores, este local tem de distância 12,59 (metros) do galpão.

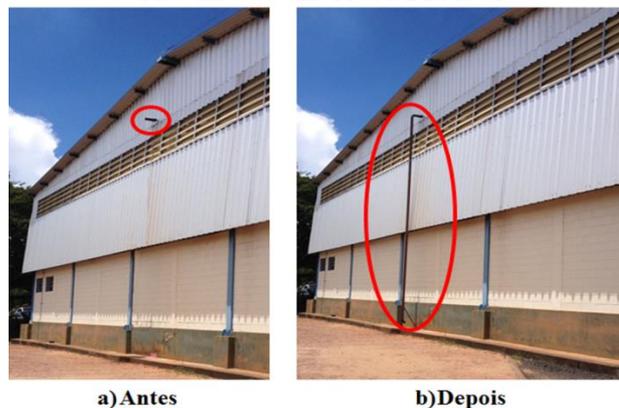
Figura 5: Sistema de alívio de Pressão: antes/depois
Sistema de alívio de Pressão

Na Figura 5 temos o ponto de escape do vapor (transbordo) antes (a) e o depois (b) da instalação da tubulação direcionadora do vapor. O transbordo agora ocorre diretamente sobre canaleta de escoamento de água pluvial.

Como a tubulação será utilizada apenas para transbordo, não houve cálculo da tubulação externa, pois foi feito apenas uma sequência contínua (em queda livre) dando continuidade à estrutura já existente no local (alívio de pressão). Havendo assim, apenas o direcionamento da vazão do alívio de pressão do tanque, não mais gerando ou ocasionando o descarte descontrolado na região de grande fluxo de pessoas, veículos e máquinas.

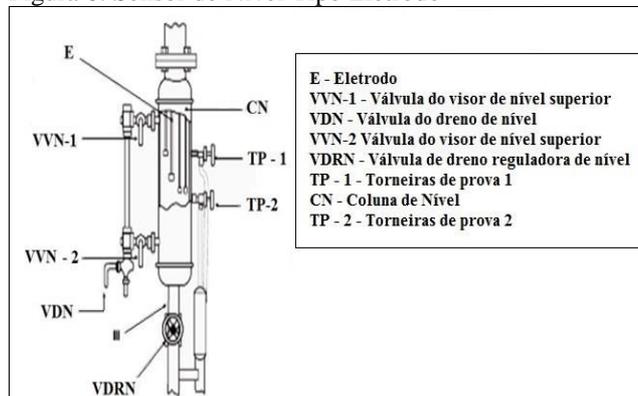
Figura 6: Sensor de Nível Tipo Eletrodo

Para o controle do nível do tanque de alimentação, foi escolhido o sensor de nível do tipo eletrodo, para medir

quatro níveis. Neste dispositivo o controle é feito aproveitando a condutividade elétrica da água.

Na Figura 6 está ilustrado o sensor de nível utilizado e a partir desta figura é possível observar cada uma de suas partes. Os eletrodos que foram instalados estão ligados a um relê, que através de contatos elétricos comandam a bomba de alimentação de água, conforme consta no Anexo A.

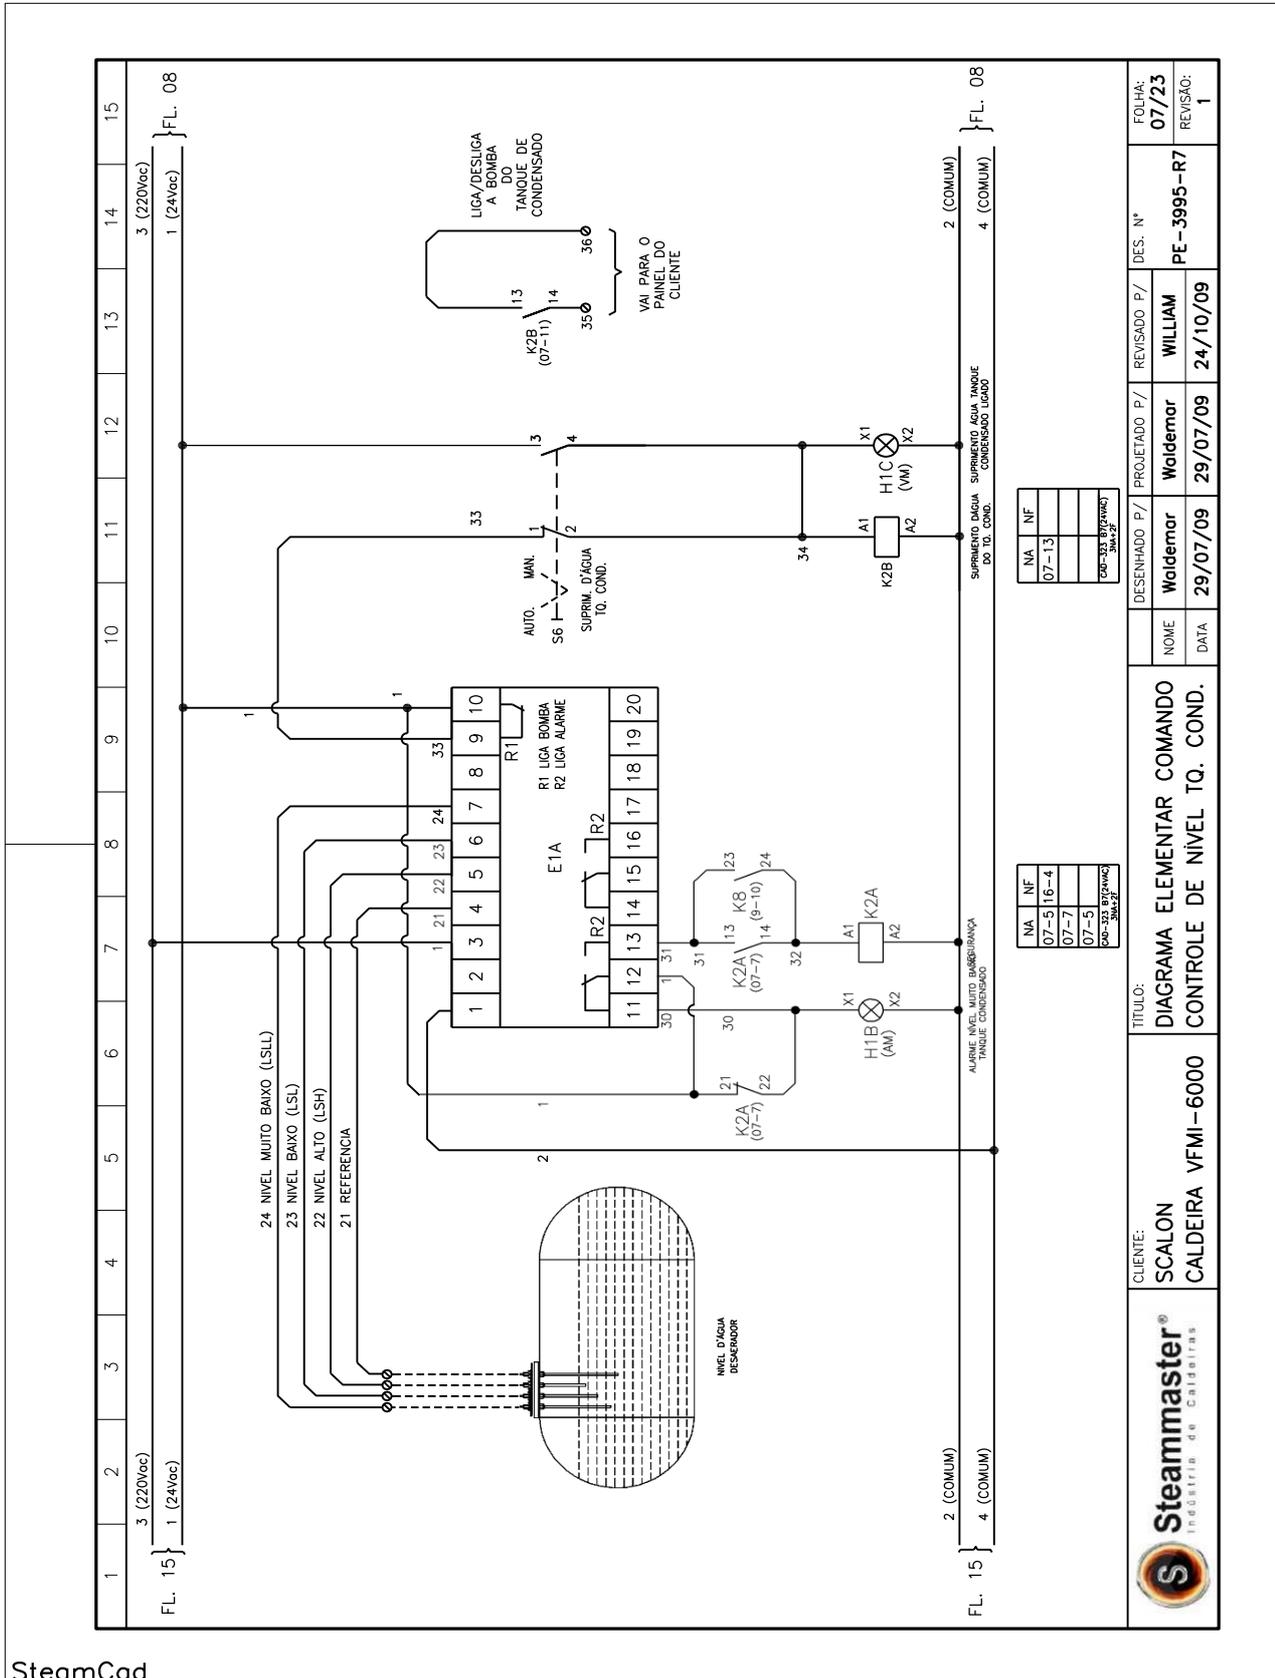
Anexo A - Diagrama elétrico

CLIENTE:	SCALON CALDEIRA VFM-6000	TITULO:	DIAGRAMA ELEMENTAR COMANDO CONTROLE DE NÍVEL TQ. COND.	DESENHADO P/	Waldemar	PROJETADO P/	Waldemar	REVISADO P/	WILLIAM	DES. N°	PE-3995-R7	FOLHA:	07/23
					NOME	DATA	29/07/09	29/07/09	24/10/09	REVISÃO:	1
